## Integrated Pest Management in National Museum, Yangon

March 2019

Amy Crossman [Conservation Consultant]

As part of the Preventive Conservation training commissioned by the British Council, 16- 21st January 2019, at the National Museum, Yangon, an assessment was made of the museum for an integrated pest management programme.

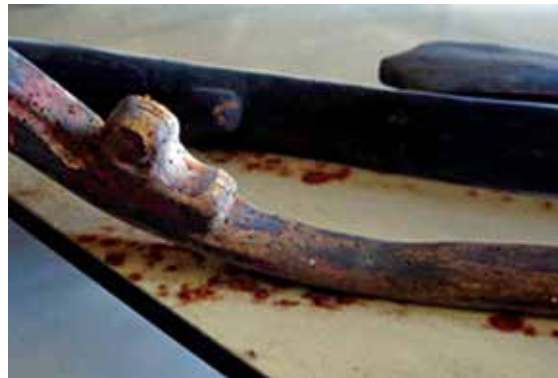
Objects in storage areas appear to be most at risk and the majority of pest activity was found in these areas. Evidence of woodborer damage to wooden objects in storage, both objects themselves and wooden movement crates being used as storage.

Frass beneath wooden object in storage- evidence of recent insect activity

သိုလှောင်နေရာရှိ သစ်သားပစ္စည်းအောက်မှ လောလောလတ်လတ် ကျန်ရစ်ခဲ့သော သစ်သားအမှုများနှင့် ပိုးကျစ်စာများ

- Museum acquisitions should be removed from the wooden storage crates in store, reducing the risk of cross contamination. The wooden storage crates should be removed from the building

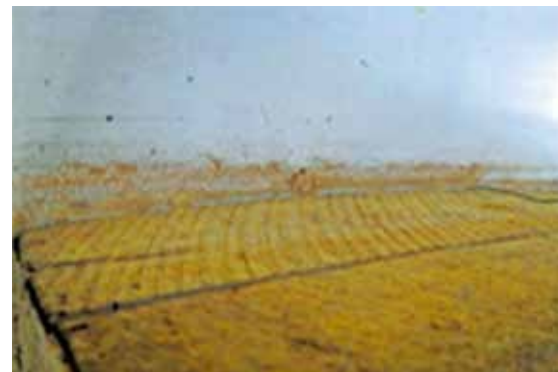
Frass beneath wooden storage crate in store

စတိုထဲရှိ သစ်သားပုံးအောက်မှ ပိုးကျစ်စာများ

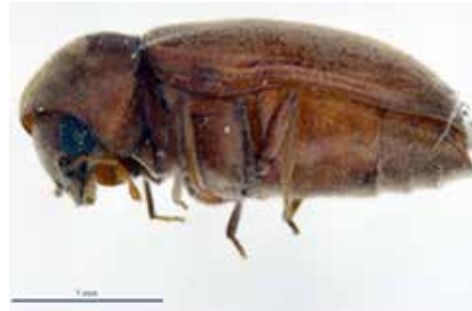
The beetle in the wooden objects has been formally identified by Darren Mann (Oxford University based specialist in exotic insects) as the Indian bookworm beetle *Gastrallus indicus*. Information on this insect pest is limited, and a resource needs to be built up on its biology and behaviour.

အရွယ်ရောက်ပြီး *Gastrallus indicus*  
အိန္ဒိယပိုးကောင်မာ စာအုပ်ကြမ်းပိုး

Adult Indian bookworm beetle *Gastrallus indicus*

- Windows and doors can be insect proofed with mesh if resources are available
- There is an existing infestation of Indian bookworm beetle *Gastrallus indicus* in the store and it is not known how far these have spread into the museum

- There should be a grid of sticky blunder traps deployed at floor level to check for the presence of woodborers and other pest insects, such as carpet beetles. These can be checked every three months

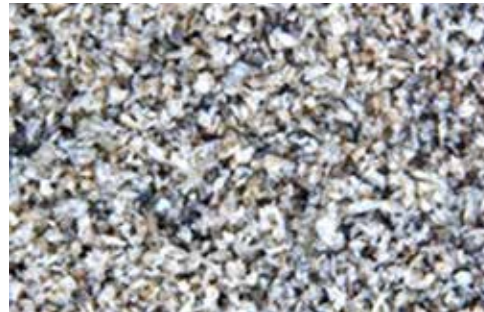
Frass of Indian bookworm beetle *Gastrallus indicus*

အိန္ဒိယပိုးကောင်မာ စာအုပ်ကြမ်းပိုး *Gastrallus indicus* ၏ ကျစ်စာအမှုန်များ

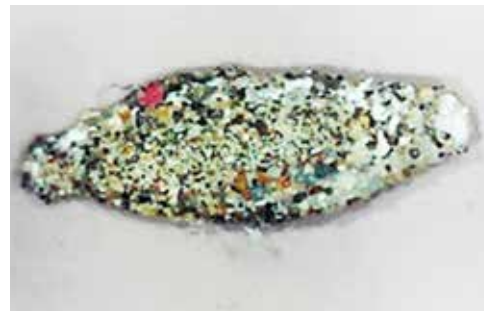
The household casebearer moth, *Phereoeca uterella*, was found hanging from the ceiling in their cases in the galleries, they attack hair, wool, silk and detritus materials.

No evidence of damage was found to the objects in close proximity to them, however, they are indicators of other issues within the building structure, such as damp and water ingress and lack of regular housekeeping. If appropriate conditions are allowed to exist in the museum they will attack textiles, but their main source of nutrients is detritus. They are therefore considered a secondary pest or indicator pest, that is, one which does not cause direct damage to objects, but indicates other possible issues.

A household casebearer, *Phereoeca uterella*, found in the gallery.

ပြခန်းအတွင်း တွေ့ရသော *Phereoeca uterella* ပိုးဖလံ၊ ဘဝ ဆ ချဲ့မြင်ရပုံ

- Pheromone traps should be deployed in a wide grid pattern around the galleries to determine whether there are moths in other parts of the collection. Initially these should be checked monthly and, if no moths are trapped then the checking frequency can be reduced to every two months. If moths are trapped then they should be recorded and additional traps deployed in the area to pinpoint the infestation

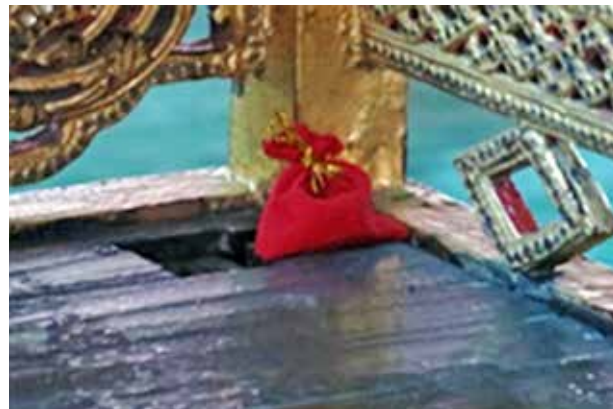
Naphthalene had been used in some of the display cases and in gallery areas. Although the vapour from this chemical will repel moths at high concentrations, it can have deleterious effects on objects, such as causing dyes to fade. It can also be hazardous to staff coming into contact with it.

Package of what is suspected to be naphthalene in showcase

ရှိုးကော့စင်ပေါ်တွင် တွေ့ရသည့် ပရုပ်လုံးထုပ် ဟု ထင်ရသော အထုပ်တစ်ထုပ်

The use of naphthalene should be discontinued and the chemical removed from cases and museum areas and disposed of safely.

ပရုပ်လုံး အသုံးပြုခြင်းကို ရပ်ဆိုင်းသင့်ပြီး ခါတုပစ္စည်းများကို စင်များနှင့် ပြတိုက်ဧရိယာများမှ ဖယ်ရှားပြီး လုံခြုံဘေးကင်းစွာ စွန့်ပစ်သင့်ပါသည်။
